PRINCIPIOS DA ARQUITECTURA DE INTERIORES NA REABILITAÇÃO DE EDIFICIOS

Tese Projeto Final de Mestrado apresentado à Faculdade de Arquitectura da Universidade de Lisboa para cumprimento dos requisitos necessários à obtenção do grau de Mestre em Arquitectura, Especialização em Interiores e Reabilitação do Edificado, realizada sob a orientação científica da Doutora Dulce Loução

Assente nestes pressupostos será apresentada uma proposta de reconversão para a reabilitação de um conjunto de edifícios, em ruína, na rua Angelina Vidal, no largo de Sapadores na Graça.

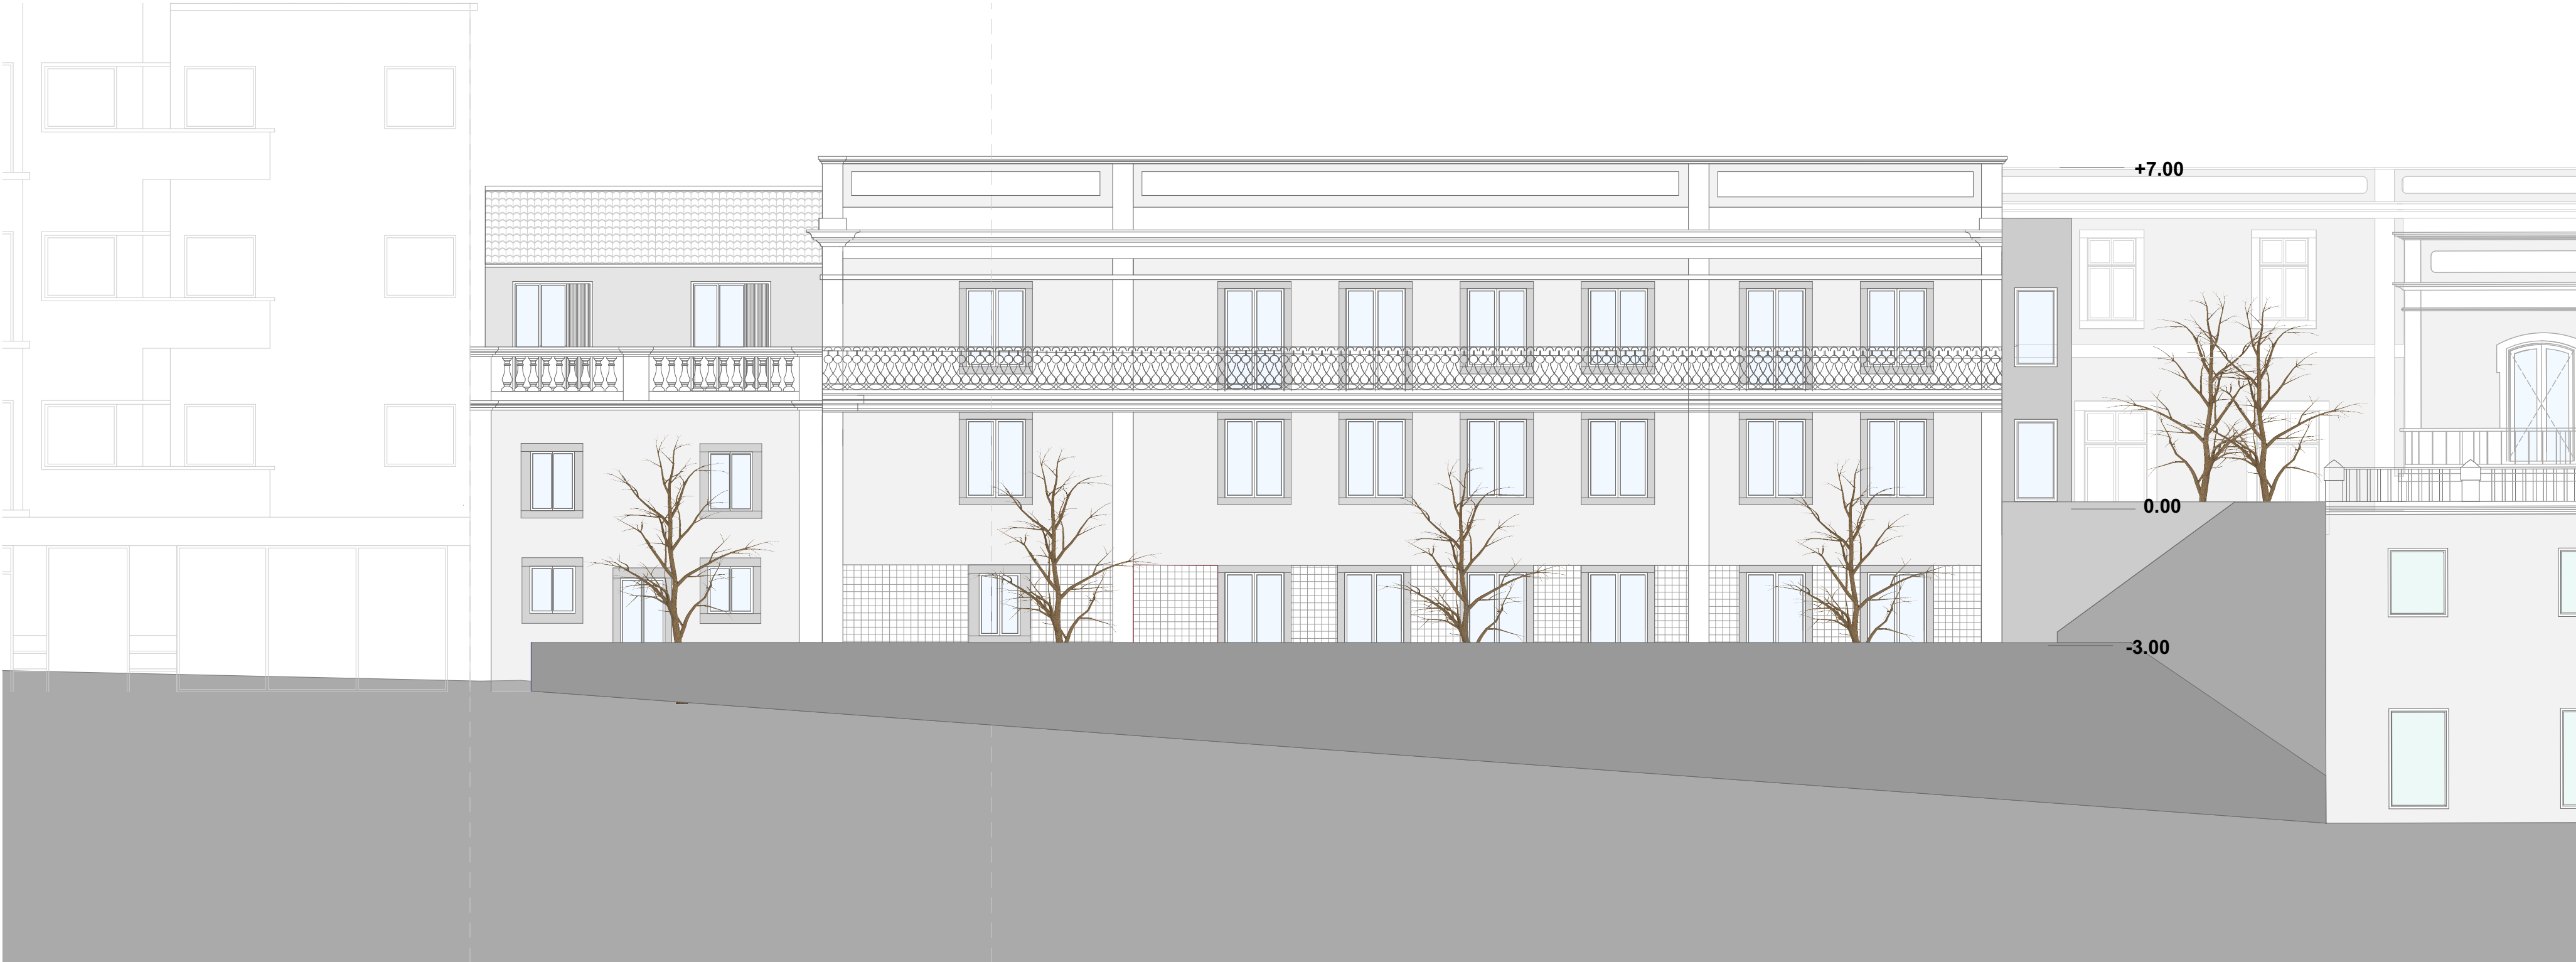
Edifício Habitação I Comércio

Alçados Rua Angelina Vidal
